# Technical Bulletin

## CRAZY DANCE: Fatigue crack in gondola axle

**Issued by:** Dr. Eng Alberto FABBRI  
Based in 45032 Bergantino RO - Italy  
(Emesso da / Publié par / Publicado por)

**Date:** 27 August 2019

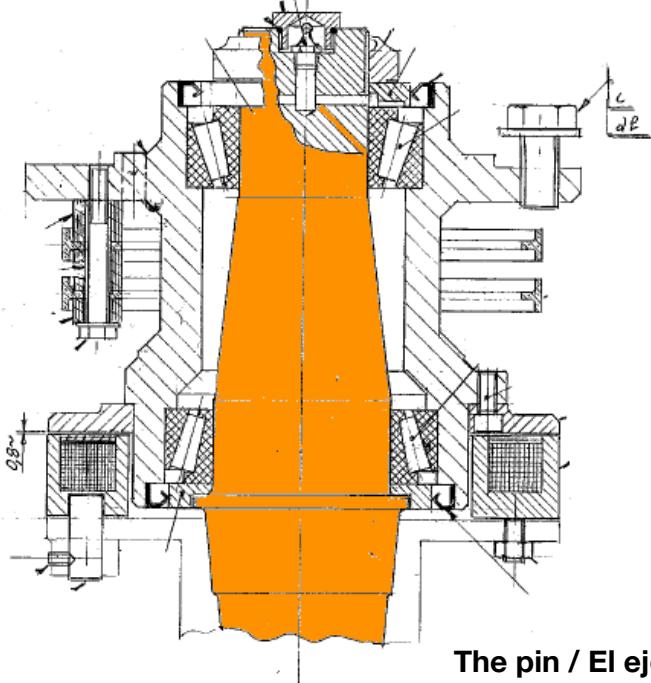
The pin / El eje / Il perno / L'axe

**English:** The pin (in orange colour in the two pictures here below) holds the gondola and is fixed on the arm of the satellite. The bottom part (root) has been found cracked in several gondolas (see two bottom photos). I suggest to have all pins NDT MT checked as soon as possible.

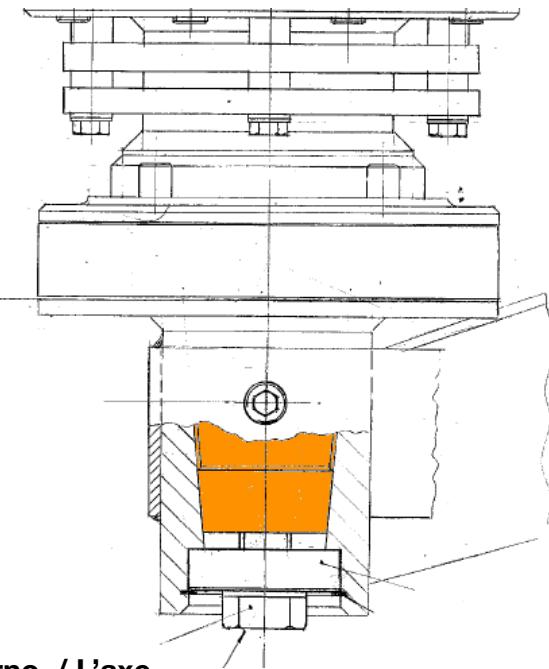
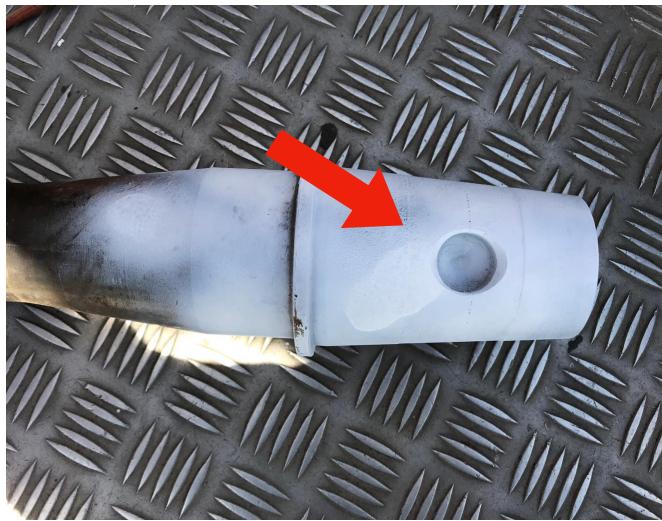
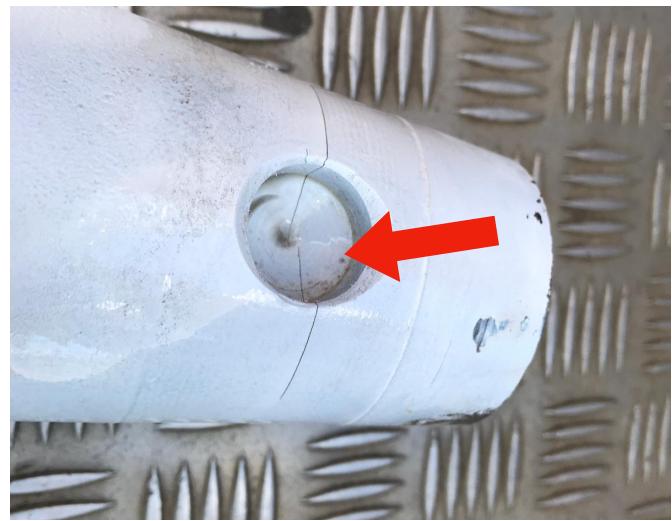
The cracked pin / El eje agrietado / Il perno criccato / L'axe fissuré

During our activity of NDT inspection of weldings on amusement rides we found in one attraction CRAZY DANCE, originally manufactured by FAR Fabbri (Italy) approx. in year 1997, fatigue cracks on several main axles of the passenger's vehicles.
