Technical Bulletin

Issued by: Dr. Eng Alberto FABBRI
Based in 45032 Bergantino RO - Italy
(Emesso da / Faite par / Hecho por)

Date: 19 February 2020
Contact: alberto@fabbrirides.com

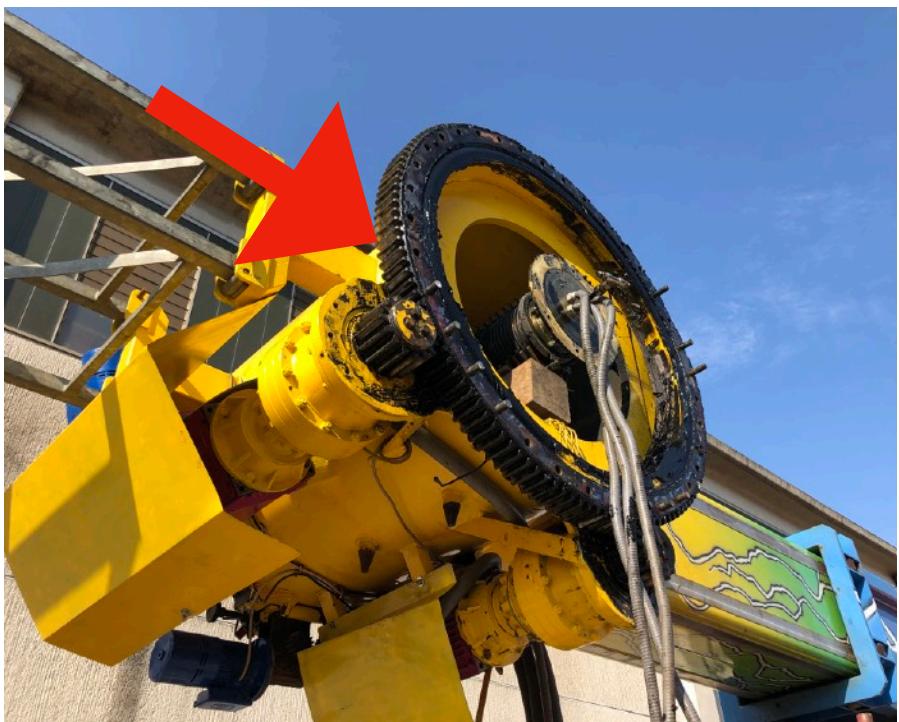
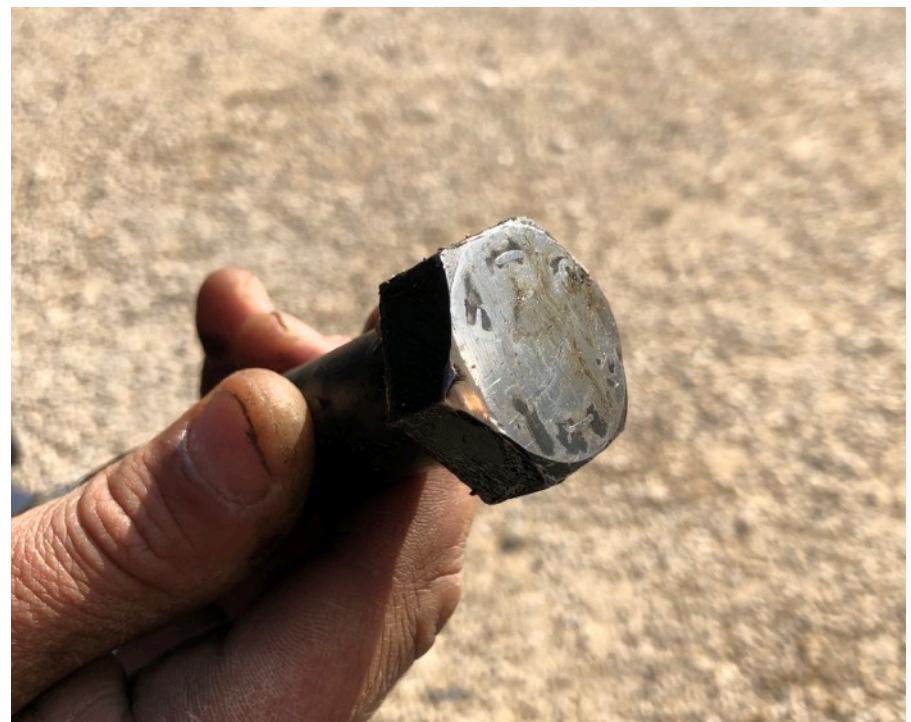
In a BOOSTER 40/8 attraction, originally built by FAR Fabbri (Italy) in the year 2002, we found that the heads of the screws that secure the bearing were worn as a consequence of the excessive play of the bearing which therefore needs to be replaced.
