Technical Bulletin

Issued by: Dr. Eng Alberto FABBRI
Based in 45032 Bergantino RO - Italy
(Emesso da / Faite par / Hecho por)

Date: 20 February 2020
Contact: alberto@fabbrirides.com

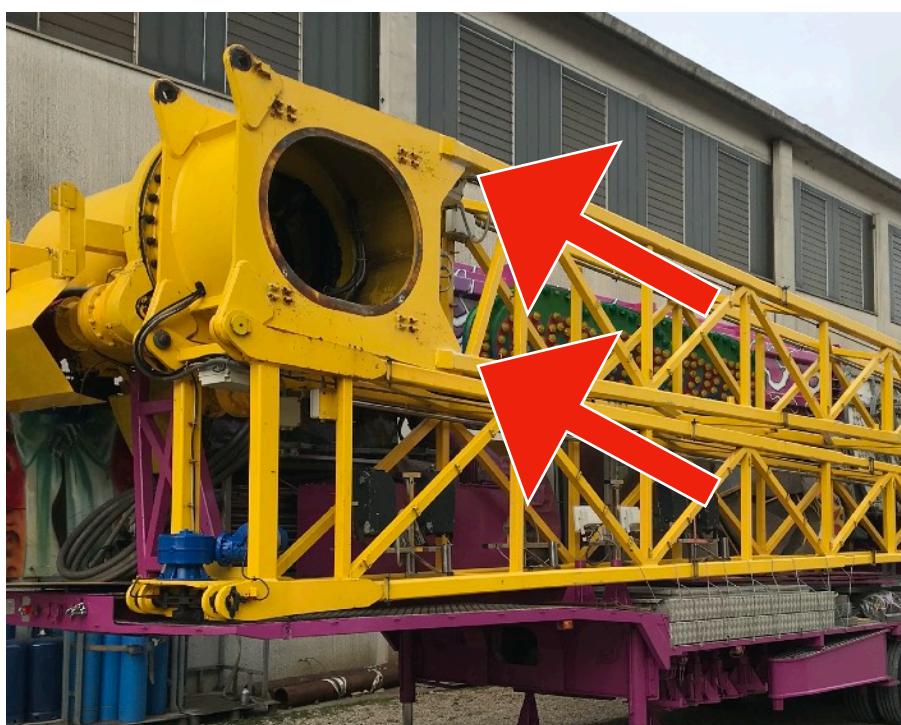
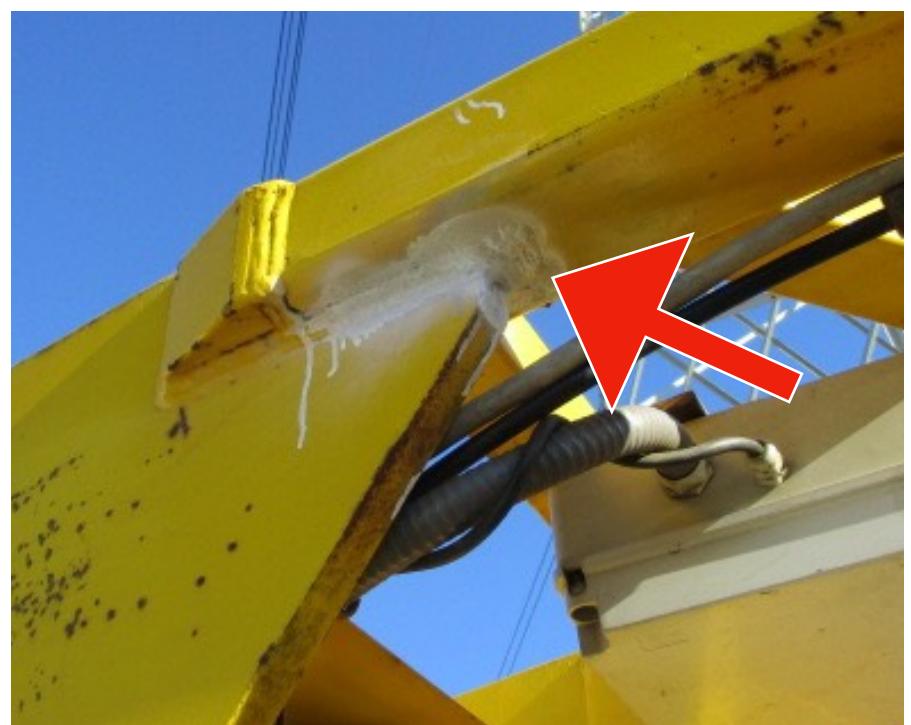
In a BOOSTER 40/8 attraction, originally built by FAR Fabbri (Italy) in 2002, we found fatigue cracks on the fixed arms at the points indicated that need repair and reinforcement to reduce tension.
