Technical Bulletin

Issued by: Dr. Eng Alberto FABBRI
Based in 45032 Bergantino RO - Italy
(Emesso da / Faite par / Hecho por)

Date: 19 February 2020
Contact: alberto@fabbrirides.com

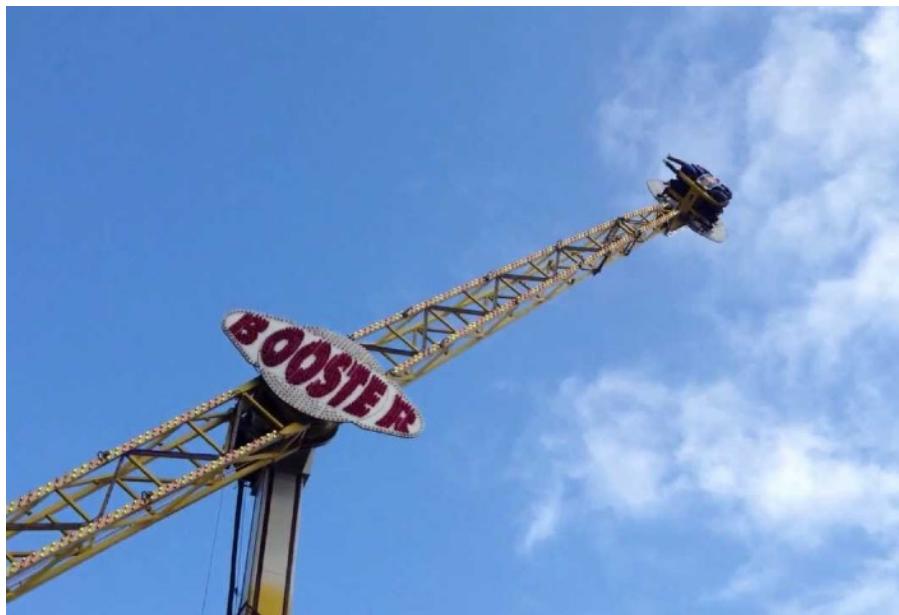
In a BOOSTER 40/8 attraction, originally built by FAR Fabbri (Italy) in the year 2002, we found that the heads of the screws that secure the bearing were worn as a consequence of the excessive play of the bearing which therefore needs to be replaced.
